ΘΕΜΑ: Αυτοψία σε γεφύρια της
Αργιθέας που έχουν υποστεί
φθορά και κινδυνεύουν με άμεση
κατάρρευση (γέφυρα Δροσάτου,
γέφυρα Πετρωτού)

Αθήνα, 28 Δεκεμβρίου 2017

Οι υπογράφουσες μηχανικοί της ΔΑΒΜΜ πραγματοποιήσαμε αυτοψία, στις 14 και 15 Δεκεμβρίου 2017, προκειμένου να διαπιστώσουμε την κατάσταση διατήρησης της γέφυρας Δροσάτου και της γέφυρας Πετρωτού, παρουσία του κ. Δ. Κουκούλη, Πολ. Μηχανικού της ΕΦΑ Καρδίτσας και υπαλλήλων του Δήμου Αργιθέας.

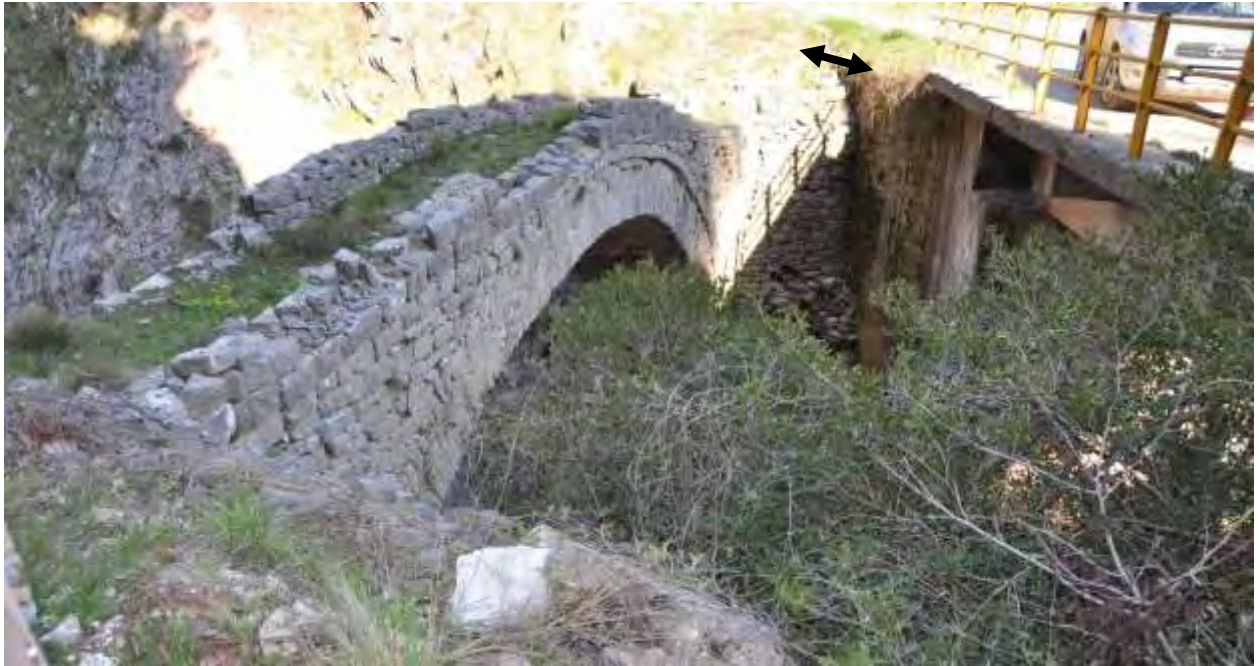
Η γειτνίαση της σύγχρονης γέφυρας οπλισμένου σκυροδέματος με τη γέφυρα του Δροσάτου (απόσταση μεταξύ των βάθρων νέας και παλαιάς ~1,00m !) έχει προκαλέσει επιπρόσθετες ωθήσεις με αποτέλεσμα και στρεπτικές μετακινήσεις στο τόξο της γέφυρας (**μόνιμη παραμόρφωση λόγω στρέψης**). Επισημαίνεται ότι, υπάρχει απόκλιση από την κατακόρυφο του βάθρου που γειτνιάζει με τη σύγχρονη και στο σημείο αποκόλλησης των λίθινων στοιχείων στο ραχιαίο τόξο της γέφυρας εντοπίζεται το μέγιστο της απόκλισης από την αρχική γεωμετρία του τόξου η οποία αθροίζει και στρεπτικές μετατοπίσεις. Η καταπόνηση της γέφυρας είναι σύνθετη. Πιθανώς, πέραν των επιπλέον ωθήσεων που δέχεται από την προσκείμενη, σχεδόν επαπτόμενη, σύγχρονη γέφυρα το εν λόγω βάθρο έχει υποστεί και καθιζήσεις. Επειδή το φαινόμενο βρίσκεται σε εξέλιξη το μνημείο διατρέχει άμεσο κίνδυνο κατάρρευσης και χρήζει στατικής αλλά και εδαφοτεχνικής - βραχομηχανικής μελέτης.

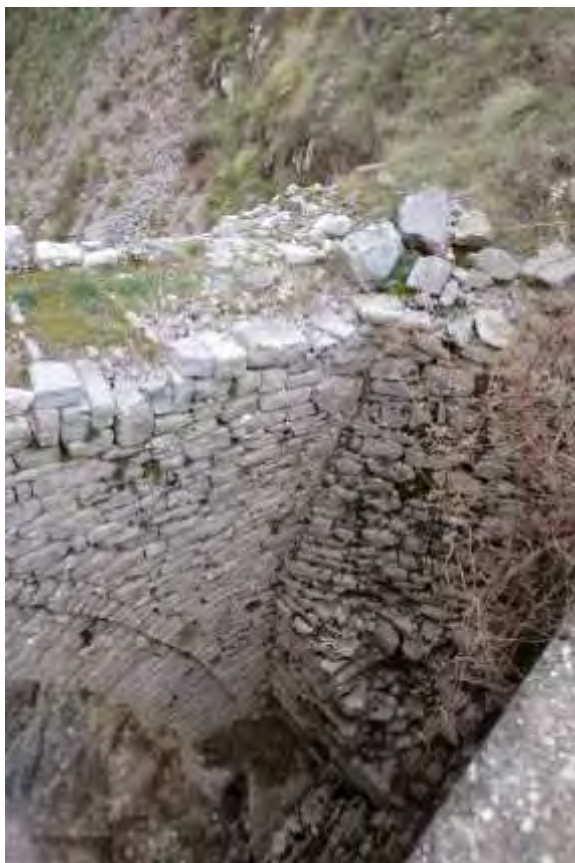
Παρειά που πρόσκειται στη νέα γέφυρα

Σημερινή κατάσταση: ρηγματώσεις, αποκολλήσεις λίθων μετώπου και θολιτών, απόπλυση κονιάματος δόμησης

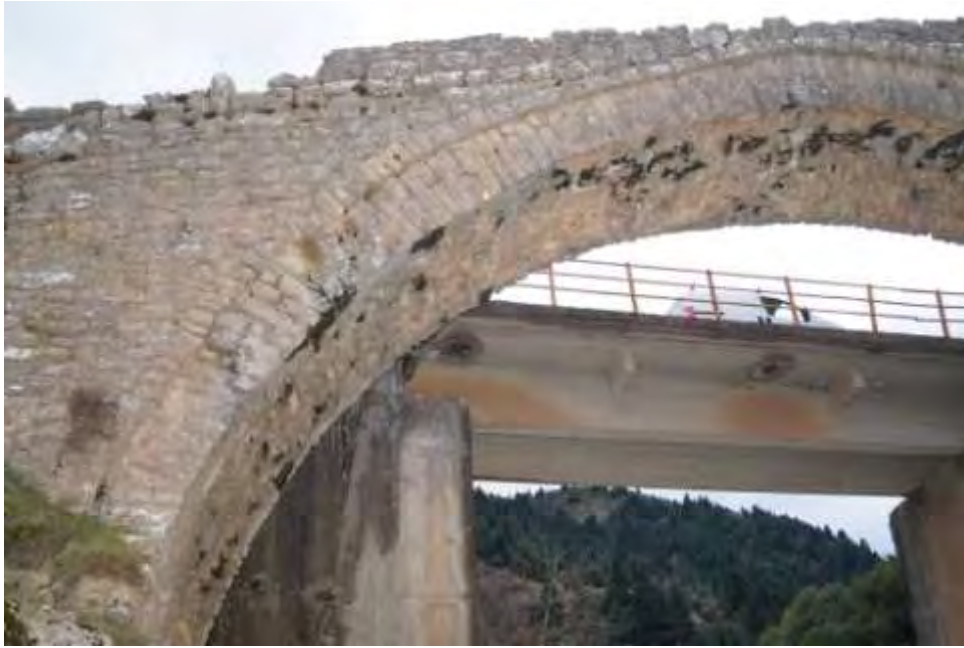
Παρειά που πρόσκειται στη νέα γέφυρα: ρηγματώσεις και μικρο-μετακινήσεις λίθινων στοιχείων

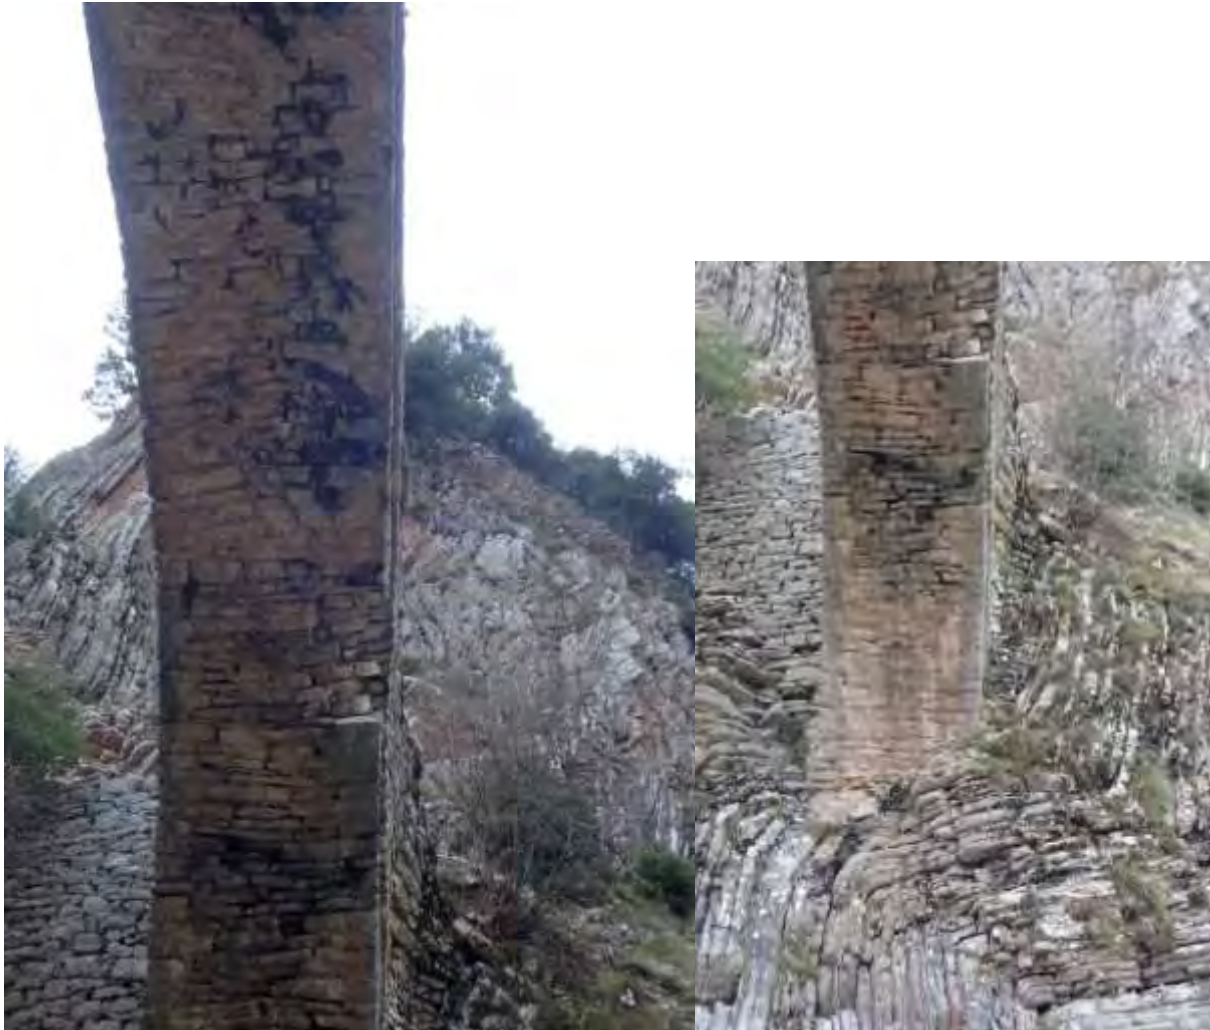
Ευρεία ρηγματώση κάτω από το τόξο της γέφυρας και μικρο-μετακινήσεις λίθινων στοιχείων

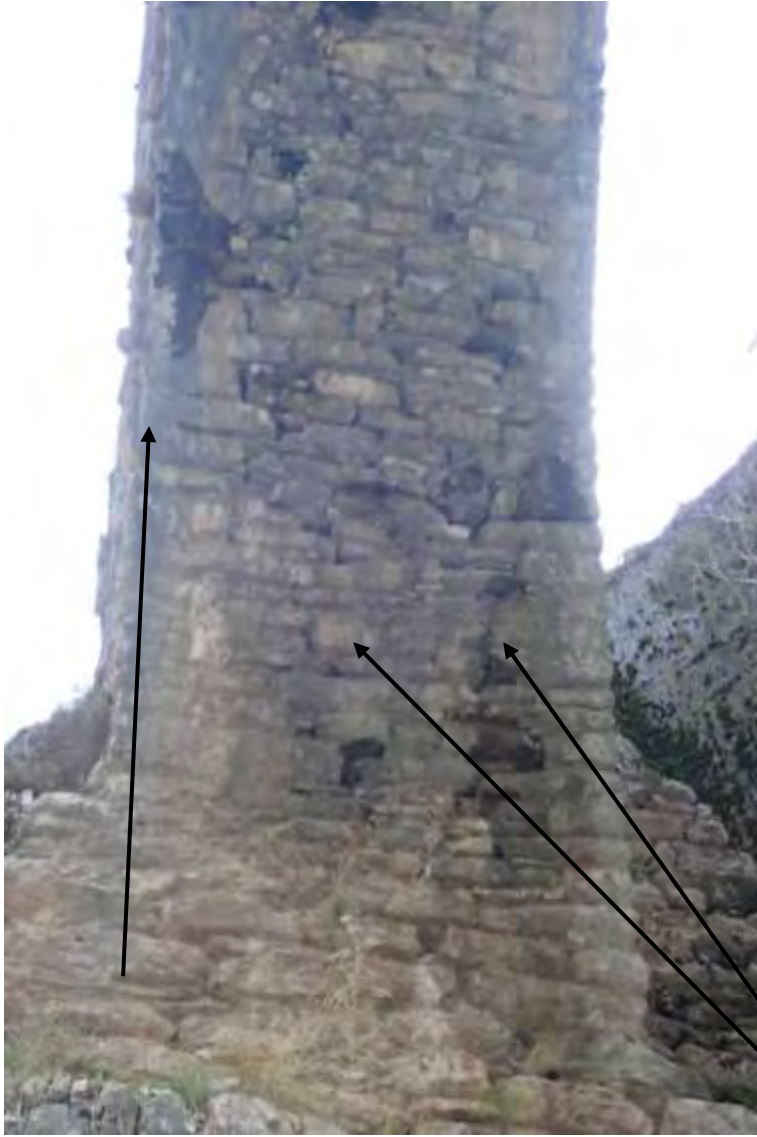
Παρεία που πρόσκειται στη νέα γέφυρα: διακρίνεται βαθειά ρηγμάτωση που τέμνει τα λίθινα στοιχεία. Επίσης η μία πλευρά έχει εκτραπεί από την κατακόρυφο.

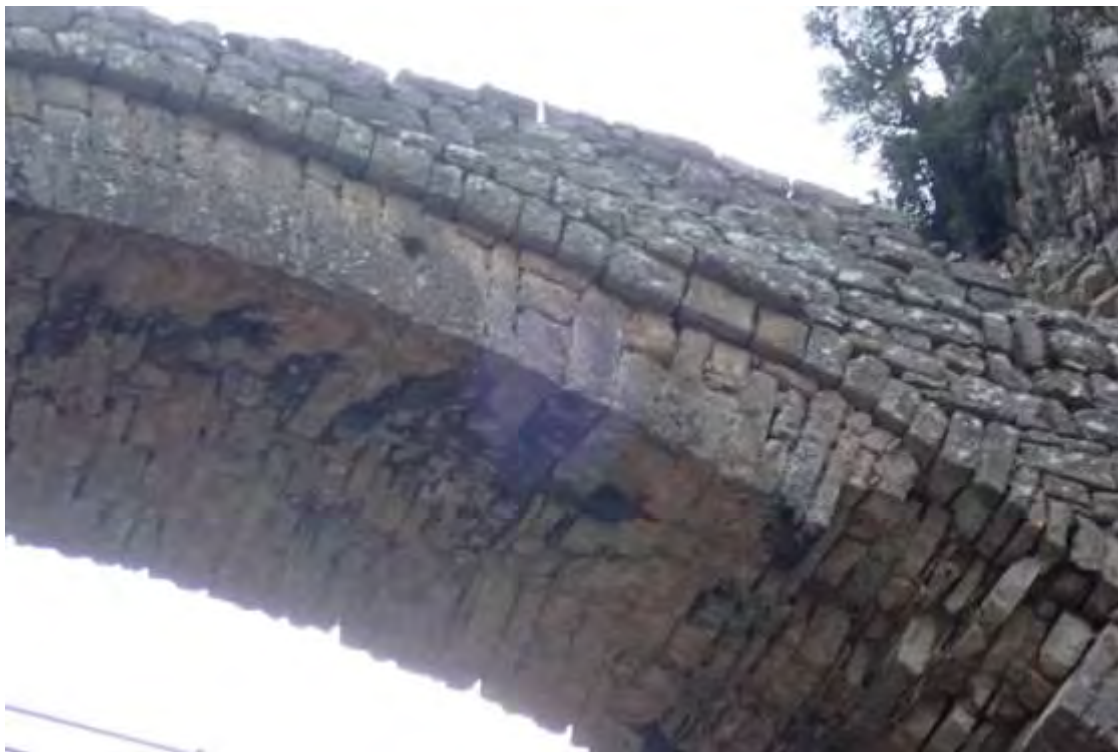
Λεπτομέρεια της απόπλυσης του κονιάματος, των ρηγματώσεων και της αποκόλλησης των λίθων μετώπου και θολιτών

- καθαρισμός των επιφανειών από τη βλάστηση και
- επιμελημένο αρμολόγημα τόσο των γεφυριών όσο και των προσκείμενων πρानών.

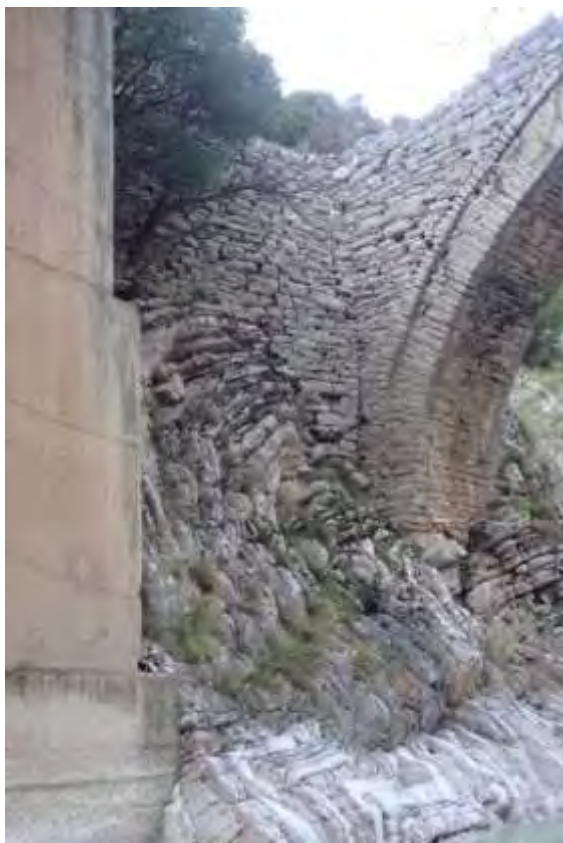
Βλάβηση κοντά στο «απέναντι» βάθρο

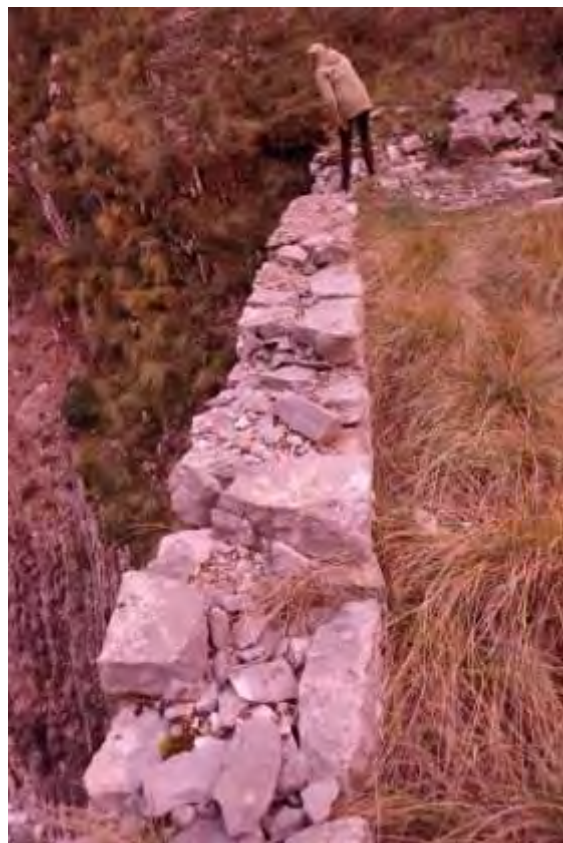
Κατάσταση διατήρησης στηθαίου

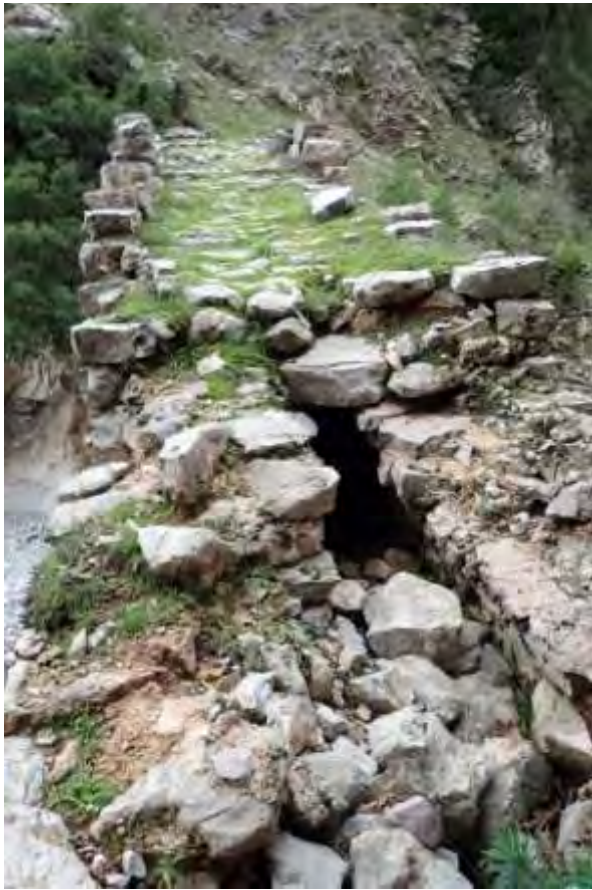
Κατά την αυτοψία διαπιστώσαμε ότι, το μνημείο έχει υποστεί φθορά και αντιμετωπίζει σήμερα σοβαρό πρόβλημα, κυρίως λόγω εκτροπής στη θέση αυτή και υπερχείλισης του ποταμού Αχελώου, καθώς και εξαιτίας της κοιλότητας που έχει δημιουργηθεί μετά τη δράση λαθροθήρων, που έσκαψαν το κατάστρωμα της γέφυρας, μετακινώντας δεκάδες πέτρες. Η δράση αυτή έχει ως αποτέλεσμα την επιπλέον διάβρωση της γέφυρας από τα όμβρια ύδατα (που ξεπλένουν το συνδετικό κονίαμα) απομειώνοντας τη φέρουσα ικανότητα του φορέα. Παρατηρήθηκαν εκτενείς ρηγματώσεις, καθιζήσεις των βάθρων, απόπλυση του κονιάματος δόμησης, αποδόμηση του στηθαίου, κατάρρευση τμήματος του προσκείμενου στη γέφυρα πρανούς με πιθανότητα καταρρεύσεων τύπου «ντόμινο» αν το φαινόμενο εξελιχθεί. Τέλος, η επιφάνεια του καταστρώματος είναι εξολοκλήρου καλυμμένη με βλάστηση.

Λαθροθηρική αποδόμηση στη βάση της γέφυρας και εις βάθος

Ιδιαίτερα για τη γέφυρα Πετρωτού συνιστάται η τοποθέτηση γαλβανισμένου δικτυώματος σε όλη την επιφάνεια των διαβρεχόμενων πρानών που πρόσκεινται στη γέφυρα. Επιπλέον, πρέπει μέσα στην κοίτη του ποταμού να τοποθετηθεί προστατευτικό σύστημα εκτροπής του νερού από το βάθρο και το πρानές για την προστασία τους. Τέλος, κρίνεται σκόπιμο να υποστρωθεί και να προστατευτεί με νάυλον βαρέως τύπου το άνοιγμα από τη λαθροθηρική ανασκαφή.

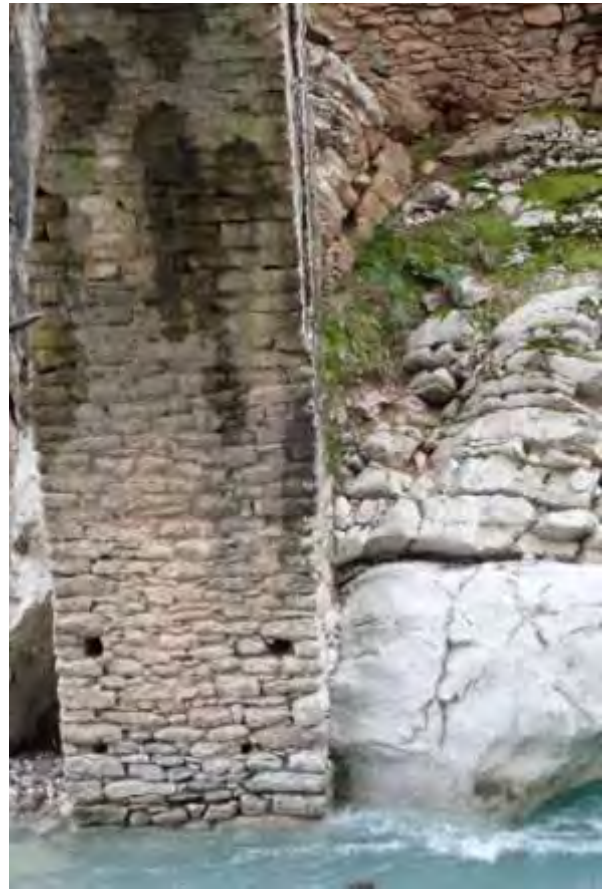
Ρηγματώσεις και πιθανή καθίζηση στη βάση

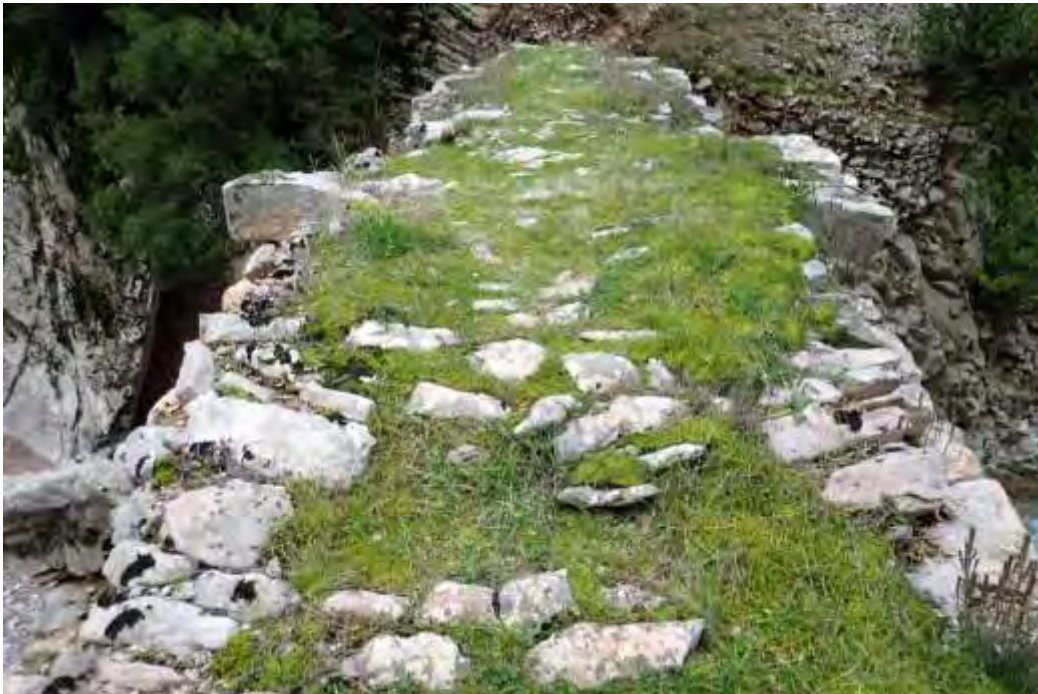
Ανάπτυξη βλάστησης στο κατάστρωμα της γέφυρας

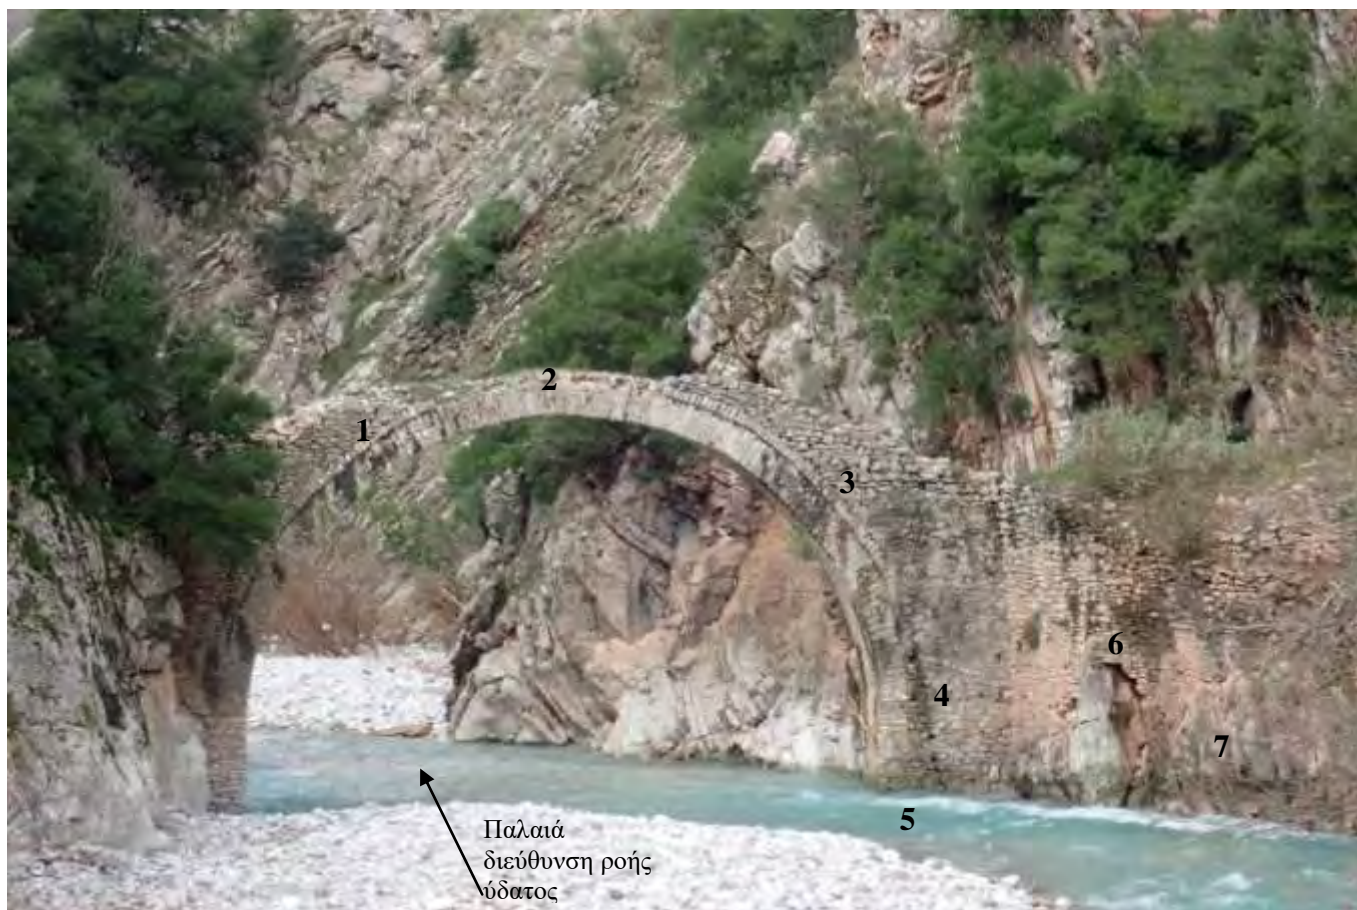
Χαρακτηριστική φωτογραφία που περιλαμβάνει το σύνολο της παθολογίας: 1) απόπλυση κονιάματος και ρηγματώσεις, 2) αποδόμηση στηθαίου, 3) ρηγματώσεις και αποδομήσεις, 4) ρηγμάτωση που εκτείνεται στη βάση της γέφυρας, 5) αλλαγή της διεύθυνσης ροής του ποταμού που πλέον διαβρέχει τα πρηνή της συγκεκριμένης πλευράς και βρίσκει μετωπικά το βάθρο προκαλώντας μικρο-μετακινήσεις και τοπική καθίζηση, 6) κατάρρευση τμήματος πρηνούς, 7) διάβρωση πρηνούς

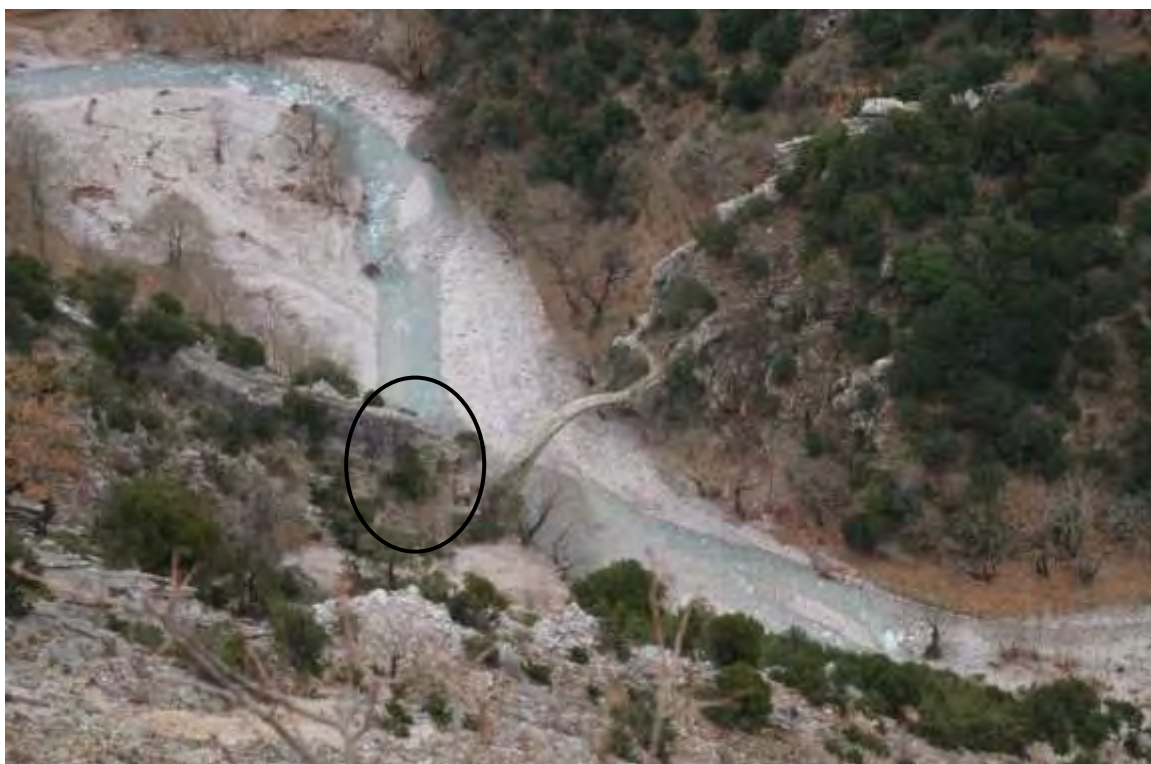
Επιπλέον των δύο γεφυρών των οποίων η αυτοψία ζητήθηκε από την Υπηρεσία μας, μπορέσαμε να διακρίνουμε από μεγάλη απόσταση μία τρίτη γέφυρα, το «Γεφύρι Τριζώλου», το οποίο μας υπεδείχθη από υπαλλήλους του δήμου Αργιθέας. Διατρέχει άμεσο κίνδυνο από αποκόλληση της βραχώδους μάζας που σχεδόν αιωρείται πάνω από το ένα άκρο του γεφυριού, όπως φαίνεται στην κάτωθι φωτογραφία. Λόγω της άμεσης αναγκαιότητας καθαίρεσης του τμήματος της βραχώμαζας που έχει ρηγματωθεί και είναι ετοιμόρροπο, κρίναμε σκόπιμη αυτήν τη σύντομη μνεία στην παρούσα τεχνική Αναφορά. Ιστορικά και τεχνικά στοιχεία μπορούν να αντληθούν από την βιβλιογραφία [1].

Σημερινή κατάσταση: βραχώδης μάζα που σχεδόν αιωρείται πάνω από το ένα άκρο του γεφυριού

Σε ότι αφορά στη γέφυρα Τριζώλου κρίνεται σκόπιμη η άμεση καθαίρεσης του τμήματος της βραχόμαζας που έχει ρηγματωθεί και είναι ετοιμόρροπο.

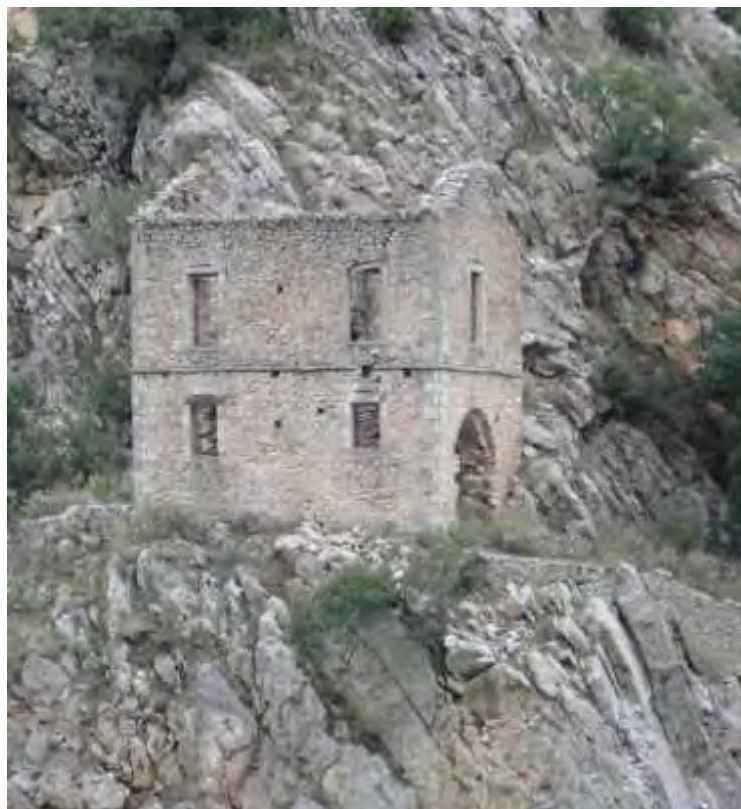
Η εναπομείνασα «Κούλια» πάνω σε σχιστολιθικό σχηματισμό – διακρίνονται ρηγματώσεις οι οποίες πιθανώς να επιβαρύνουν την έδραση του φυλακίου

Για την Κούλια προτείνεται η αντιστήριξη των ανοιγμάτων της, καθώς και η προστασία των τοιχοποιιών της με νάυλον βαρέως τύπου για την αποφυγή περαιτέρω διάβρωσης τους από τα όμβρια ύδατα. Επισημαίνεται η ανάγκη εξασφάλισης διαφυγής των ομβρίων στη βάση των τοιχοποιιών. Τέλος, επισημαίνουμε ότι τα εδάφη που περιβάλλουν την Κούλια χρήζουν ενίσχυσης, ώστε να μην ασκούν επιπλέον ωθήσεις στη βραχόμαζα πάνω στην οποία εδράζεται η Κούλια. Σκόπιμο είναι να ενισχυθεί και η βραχόμαζα έδρασης η οποία παρουσιάζει εκτεταμένη ρηγμάτωση.
