ΘΕΜΑ: Αυτοψία σε γεφύρια της
Αργιθέας που έχουν υποστεί
φθορά και κινδυνεύουν με άμεση
κατάρρευση (γέφυρα Δροσάτου,
γέφυρα Πετρωτού)

Αθήνα, 28 Δεκεμβρίου 2017

Οι υπογράφουσες μηχανικοί της ΔΑΒΜΜ πραγματοποιήσαμε αυτοψία, στις 14 και 15 Δεκεμβρίου 2017, προκειμένου να διαπιστώσουμε την κατάσταση διατήρησης της γέφυρας Δροσάτου και της γέφυρας Πετρωτού, παρουσία του κ. Δ. Κουκούλη, Πολ. Μηχανικού της ΕΦΑ Καρδίτσας και υπαλλήλων του Δήμου Αργιθέας.

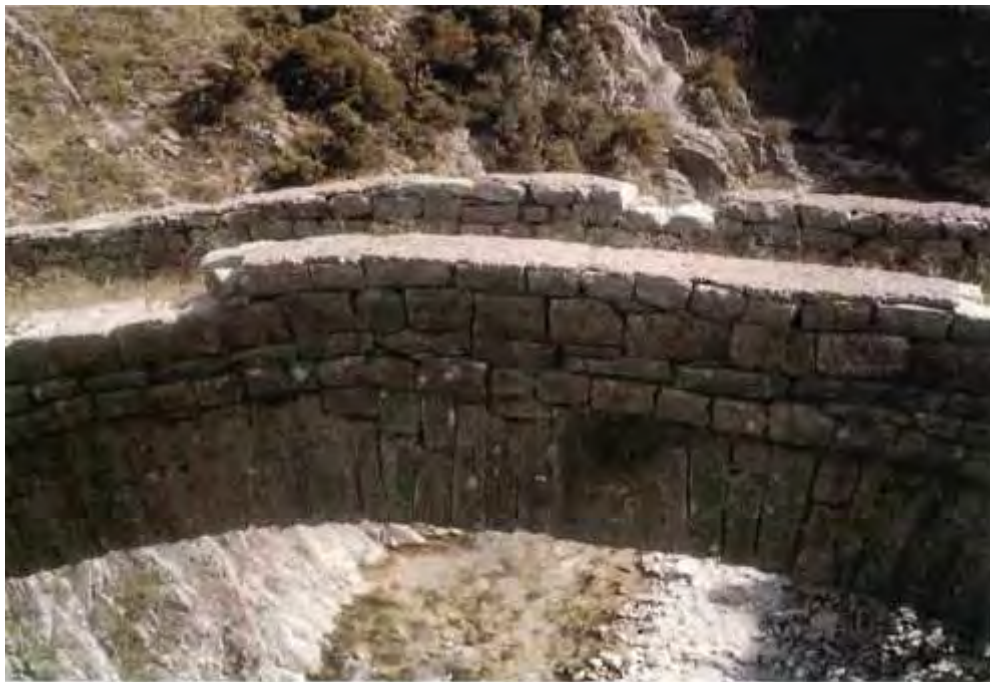
Η γειτνίαση της σύγχρονης γέφυρας οπλισμένου σκυροδέματος με τη γέφυρα του Δροσάτου (απόσταση μεταξύ των βάθρων νέας και παλαιάς ~1,00m !) έχει προκαλέσει επιπρόσθετες ωθήσεις με αποτέλεσμα και στρεπτικές μετακινήσεις στο τόξο της γέφυρας (**μόνιμη παραμόρφωση λόγω στρέψης**). Επισημαίνεται ότι, υπάρχει απόκλιση από την κατακόρυφο του βάθρου που γειτνιάζει με τη σύγχρονη και στο σημείο αποκόλλησης των λίθινων στοιχείων στο ραχιαίο τόξο της γέφυρας εντοπίζεται το μέγιστο της απόκλισης από την αρχική γεωμετρία του τόξου η οποία αθροίζει και στρεπτικές μετατοπίσεις. Η καταπόνηση της γέφυρας είναι σύνθετη. Πιθανώς, πέραν των επιπλέον ωθήσεων που δέχεται από την προσκείμενη, σχεδόν επαπτόμενη, σύγχρονη γέφυρα το εν λόγω βάθρο έχει υποστεί και καθιζήσεις. Επειδή το φαινόμενο βρίσκεται σε εξέλιξη το μνημείο διατρέχει άμεσο κίνδυνο κατάρρευσης και χρήζει στατικής αλλά και εδαφοτεχνικής - βραχομηχανικής μελέτης.

Παλαιά φωτογραφία του κλειδώματος της γέφυρας Δροσάτου στην οποία διακρίνονται τα δύο διαζώματα και το στηθαίο - 1995 [1]

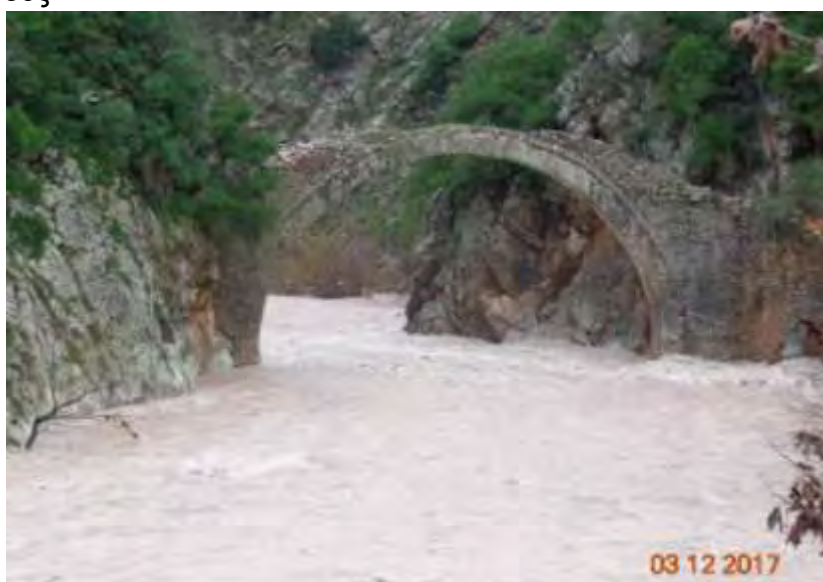
Κατά την αυτοψία διαπιστώσαμε ότι, το μνημείο έχει υποστεί φθορά και αντιμετωπίζει σήμερα σοβαρό πρόβλημα, κυρίως λόγω εκτροπής στη θέση αυτή και υπερχείλισης του ποταμού Αχελώου, καθώς και εξαιτίας της κοιλότητας που έχει δημιουργηθεί μετά τη δράση λαθροθήρων, που έσκαψαν το κατάστρωμα της γέφυρας, μετακινώντας δεκάδες πέτρες. Η δράση αυτή έχει ως αποτέλεσμα την επιπλέον διάβρωση της γέφυρας από τα όμβρια ύδατα (που ξεπλένουν το συνδετικό κονίαμα) απομειώνοντας τη φέρουσα ικανότητα του φορέα. Παρατηρήθηκαν εκτενείς ρηγματώσεις, καθιζήσεις των βάθρων, απόπλυση του κονιάματος δόμησης, αποδόμηση του στηθαίου, κατάρρευση τμήματος του προσκείμενου στη γέφυρα πρανούς με πιθανότητα καταρρεύσεων τύπου «ντόμινο» αν το φαινόμενο εξελιχθεί. Τέλος, η επιφάνεια του καταστρώματος είναι εξολοκλήρου καλυμμένη με βλάστηση.

Ζητώντας επιπλέον στοιχεία για την υπερχειλίση που κατά καιρούς παρατηρείται, λάβαμε από το δήμαρχο Αργιθέας, κο Τσιβόλα την παραπάνω φωτογραφία με ημερομηνία λήψης 12-3-2017

Διαπιστώνουμε ότι η εν λόγω γέφυρα χρήζει λήψης άμεσων μέτρων προστασίας μέχρι την εκπόνηση και έγκριση εξειδικευμένης μελέτης και την εκτέλεση ενός έργου συνολικής αποκατάστασής της, για την εξασφάλιση τόσο της γέφυρας όσο και των προσκείμενων πρηνών. Επισημαίνεται ότι, προβλέπεται η δημιουργία της τεχνητής λίμνης για την εκτροπή του Αχελώου και σε τέτοια περίπτωση η γέφυρα Πετρωτού κινδυνεύει να κατακλειστεί από νερά.

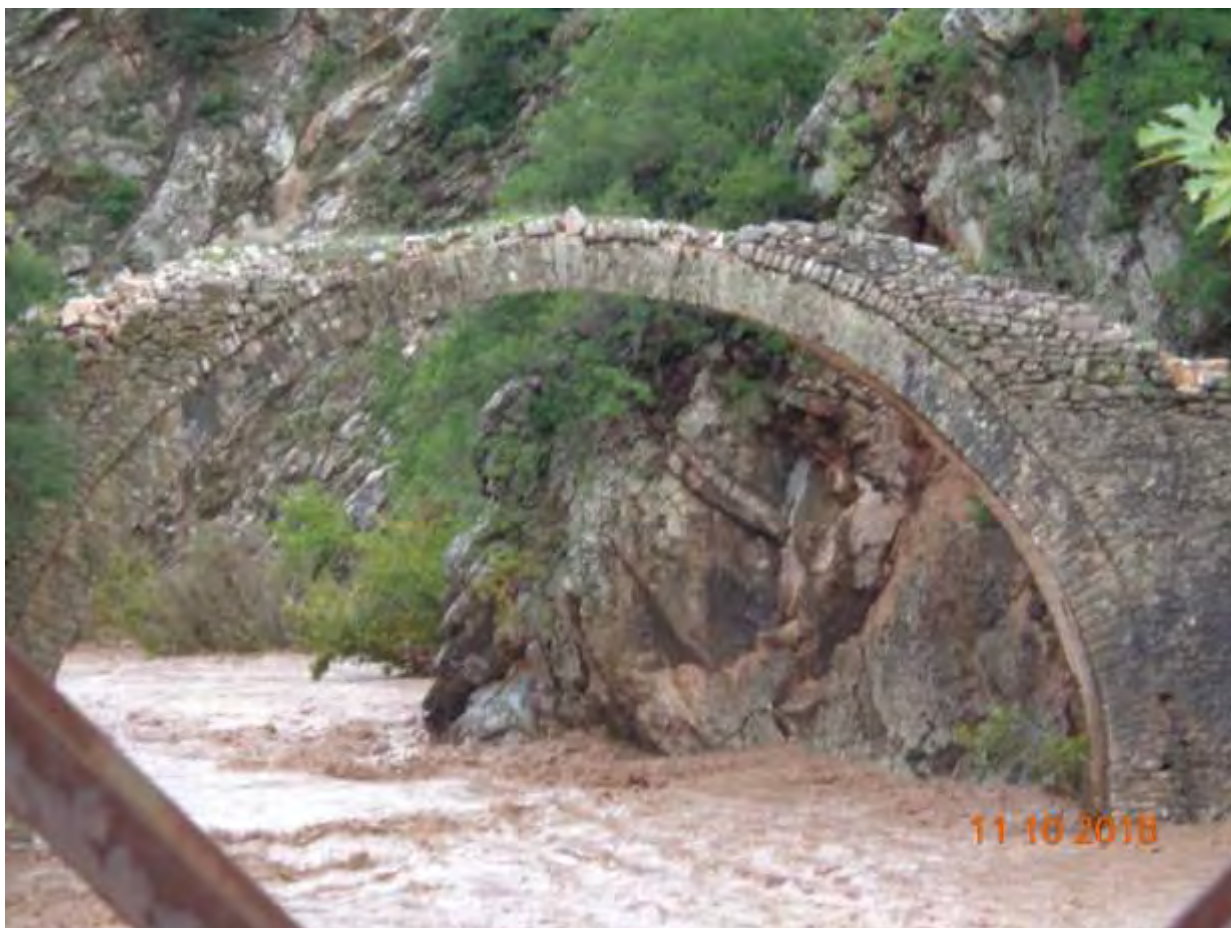
Επιπλέον, λάβαμε από το δήμαρχο Αργιθέας, κο Τσιβόλα την παραπάνω φωτογραφία με ημερομηνία λήψης 10-11-2015

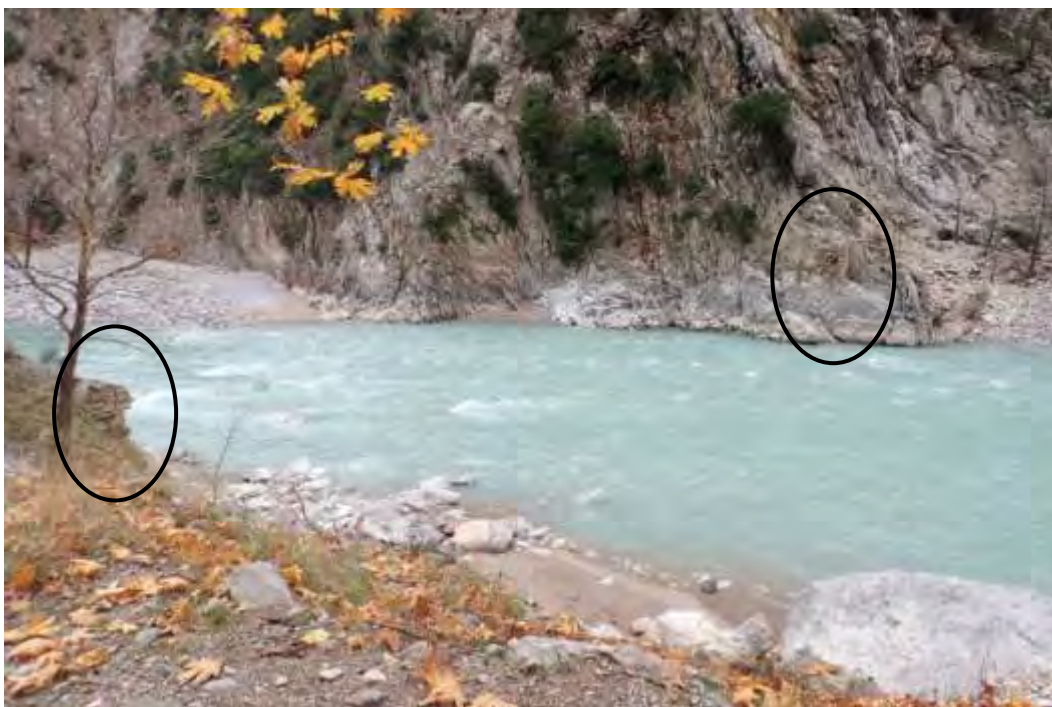
Επιπλέον των δύο γεφυρών των οποίων η αυτοψία ζητήθηκε από την Υπηρεσία μας, μας υπεδείχθησαν τα λείψανα της γέφυρας Κοράκου και η εναπομείνασα «Κούλια» από υπαλλήλους του δήμου Αργιθέας, καθώς και από τον κο Χ. Καπερώνη, Πρόεδρο της αδελφότητας Πηγιωτών Άρτας. Η γέφυρα Κοράκου έχει σημαίνουσα ιστορική αξία. «Χορηγός της κατασκευής της ήταν ο Μητροπολίτης Λάρισας το 1515. Ήταν η μεγαλύτερη μονότοξη πετρογέφυρα του ελληνικού χώρου με άνοιγμα τόξου 45m. και ύψος 25m. Ανατινάχθηκε με 61 κιλά δυναμίτη από τον καπετάν Διαμαντή του Δ.Σ.Α. στις 28 Μαρτίου 1949» [2]. Σήμερα διασώζονται τα απομεινάρια των ακροβάθρων και η μία από τις δύο Κούλιες, το έτος κατασκευής της οποίας δεν έχει προσδιοριστεί. Έχει καταπέσει η στέγη της, δεν υπάρχουν κουφώματα και η κατάσταση διατήρησης της τοιχοποιίας της είναι κακή με εμφανείς ρηγματώσεις ακόμα και από την απέναντι όχθη από όπου μπορέσαμε να την παρατηρήσουμε εκ του μακρόθεν.

Διακρίνεται η γένεση του τόξου της γέφυρας στις δυο όχθες

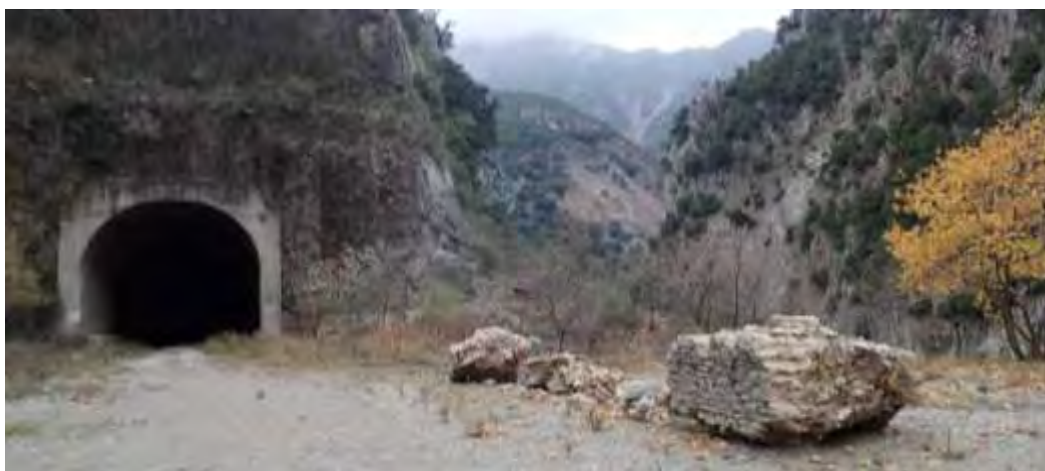
Τμήματα της λιθοδομής της γέφυρας Κοράκου που διασώθηκαν

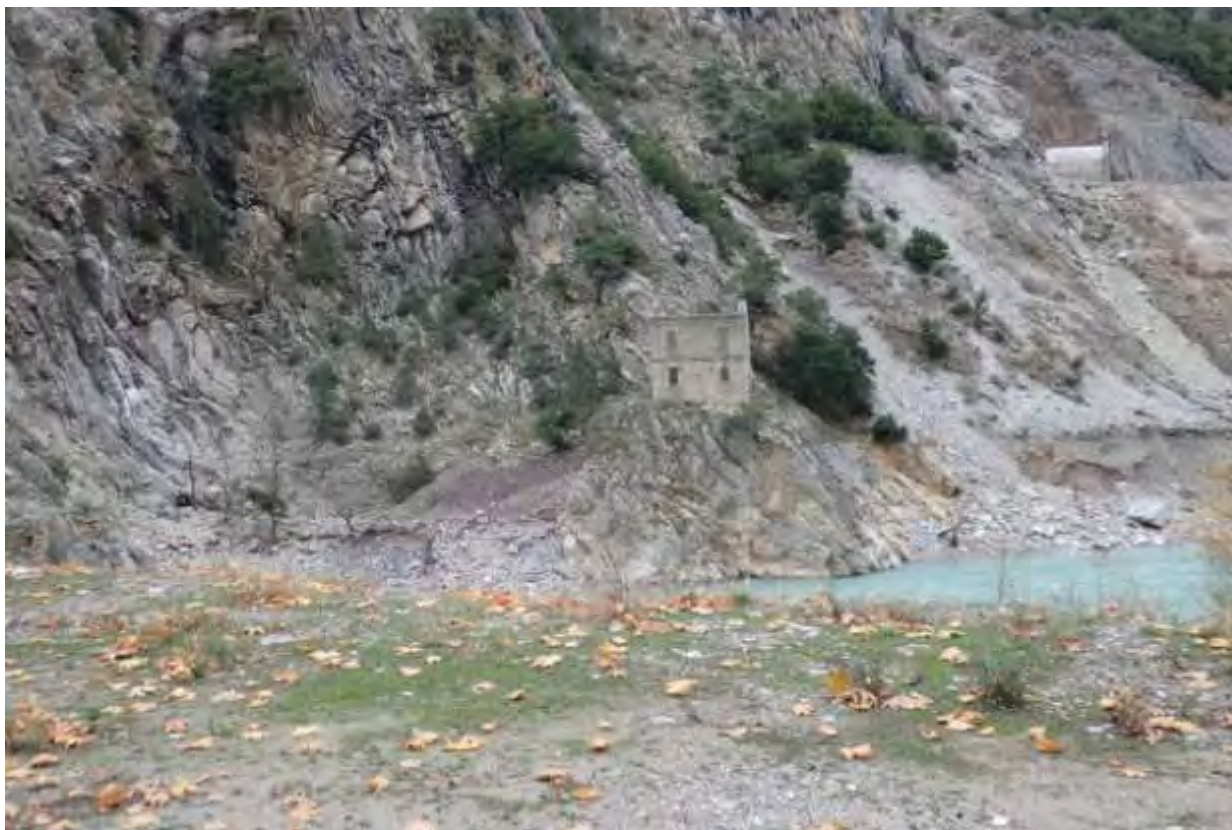
Η εναπομείνασα «Κούλια» και τα εδάφη που την περιβάλλουν
